**Operasi
Bakti Teknologi Mentawai 2010
Pasca Bencana
Gempabumi & Tsunami**

Balai Teknologi Survei Kelautan
BADAN PENGAJIAN DAN PENERAPAN TEKNOLOGI

**BALAI TEKNOLOGI SURVEI KELAUTAN
BPPT 2010**

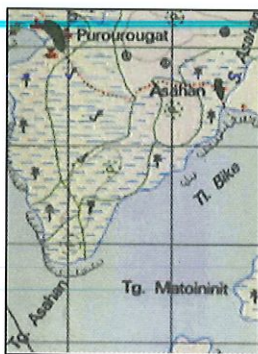
f) Dusun Asahan

Deskripsi Situasi	: Tidak Rusak
Inundation Terjauh	: -
Run up Height Tertinggi	: -
Arah datang Tsunami	: -
Rentang Waktu Gempa-Tsunami:	-
Luasan Dampak	: -

Dusun ini juga relatif aman dari energi gelombang tsunami. Sama halnya dengan Dusun Bake, dusun ini terlindungi oleh Tanjung Asahan yang didominasi oleh hutan belukar dan tetumbuhan lainnya yang cukup rapat. Gelombang tsunami tertahan oleh *natural barrier* tersebut. Sehingga rumah-rumah dari yang permanen

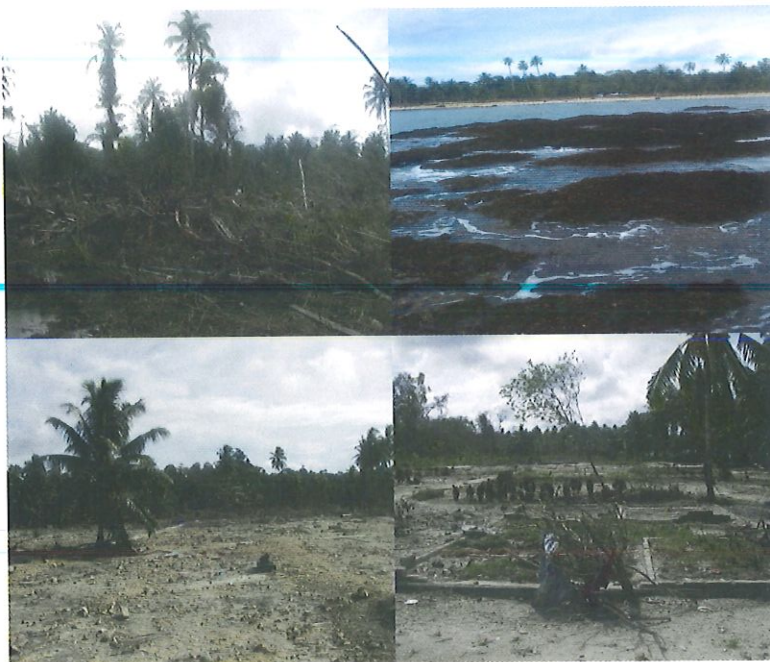
Gambar 3.3. Foto-foto Gempa dan Tsunami di Dusun Muntei Barubaruru dan Sabeugunggung.

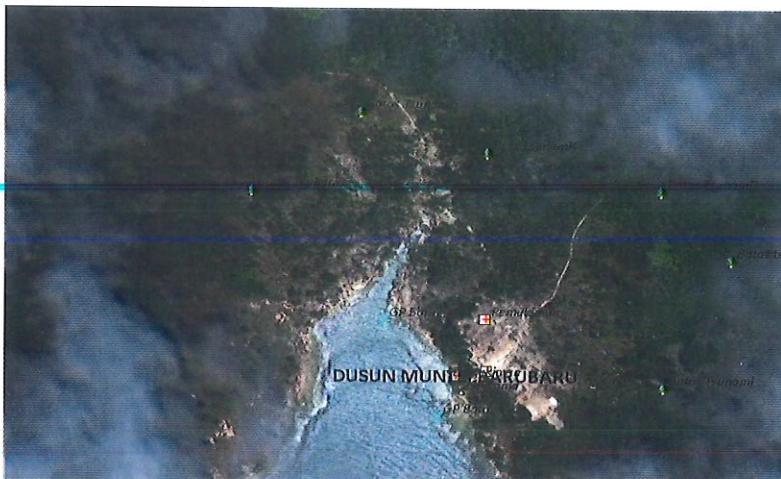
Gambar 3.4. Hasil Survey Dusun Muntei Baru

Sementara berdasarkan survei, luasan dusun yang terkena dampak sekitar 369.942 m². Menurut penduduk, waktu antara gempa mulai terasa dengan waktu datangnya gelombang Tsunami berkisar 10 - 15 menit. Di dusun ini ada beberapa penduduk yang masih belum ditemukan sementara 53 mengungsi dan 159 meninggal dunia dari sekitar 314 warga. Dusun ini menjadi salah satu daerah dengan kondisi pasca tsunami yang cukup parah, hal ini diduga sebagai akibat posisi geografis area dusun ini berada pada teluk yang mengarah langsung terhadap sumber gelombang pasang akibat gempa.

Sudut *azimuth* arah datangnya gelombang Tsunami adalah 358 derajat. Pada daerah ini terdapat pula sungai yang bermuara ke laut serta diduga memotong jalur evakuasi penduduk, sungai ini diduga memberikan celah atau jalan pada gelombang pasang untuk masuk dan mengubah arah datang gelombang Tsunami. Hal ini diperkuat dengan adanya informasi penduduk daerah ini yang mengatakan bahwa jalan evakuasi mereka tertutup dan seolah posisi mereka terkepung oleh air

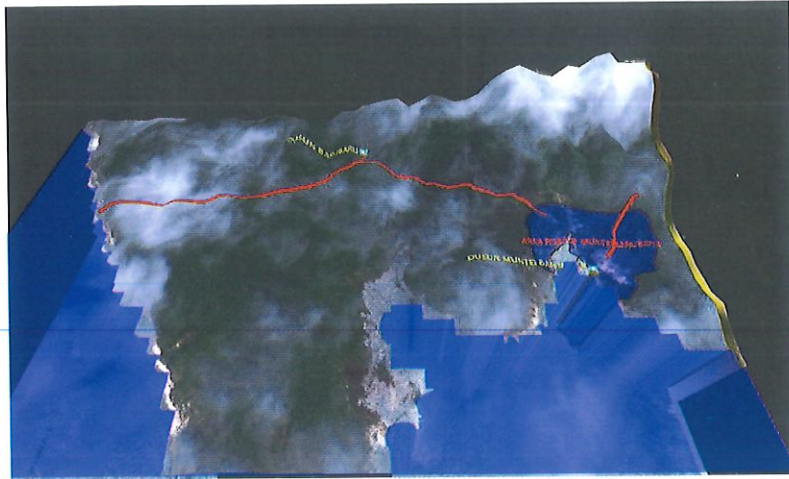
Gambar 3.5. Lokasi *Run Up* pada Dusun Muntei Baru-baru ditunjukkan dengan genangan air yang berwarna biru tua.

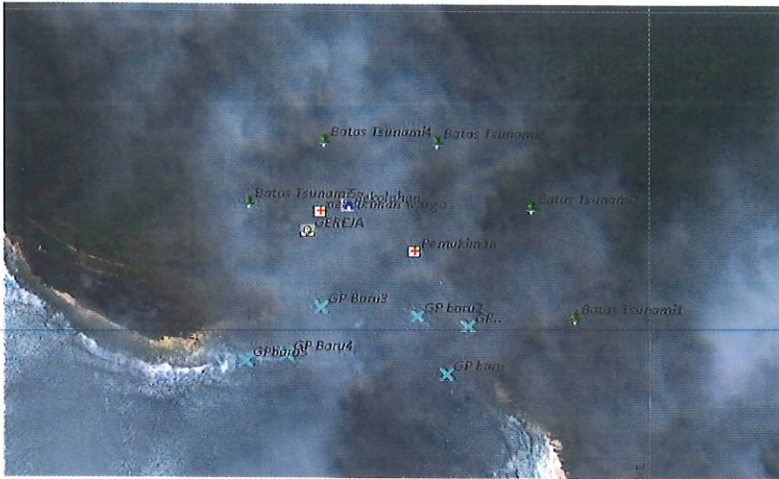
Gambar 3.6. Hasil Survey Dusun Sabeugungung.

Dusun ini terletak di sebelah barat Dusun Muntei Baru-baru atau sekitar 45 menit dari Dusun Muntei Baru-baru. Posisi Dusun Sabeugungung 20 48' 57.9" LS 1000 3' 25.6" BT, Genangan Tsunami (*inundation*) dari garis pantai di Dusun Sabeugungung rata-rata 333 meter sementara tinggi gelombangnya rata-rata 7 - 8 meter. Menurut hasil survey, luasan dusun yang terkena dampak sekitar 221.868 m². Sudut azimuth yang dibentuk dari sumber gempa adalah 355 derajat. Menurut penduduk antara waktu gempa terasa dan datangnya gelombang tsunami kurang dari 5 menit. Hal ini diduga sebagai akibat posisi geografis lokasi dusun ini berada pada Teluk Sabeugungung yang mengarah langsung terhadap sumber gelombang pasang akibat gempa.

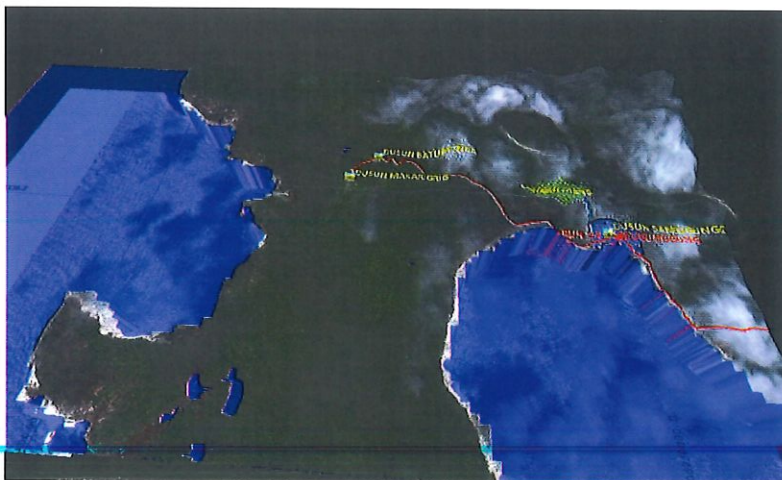
Gambar 3.7. Lokasi Run Up pada Dusun Sabeugungung ditunjukkan dengan genangan air yang berwarna biru tua.
