ANALISIS KERUSAKAN STRUKTUR *LANDING GEAR* PESAWAT TERBANG BERDASARKAN ILMU BAHAN

Ilham Hatta

UPT- LUK, BPP Teknologi, Kawasan PUSPIPTEK Serpong 15314

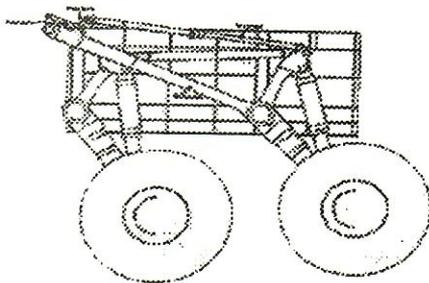
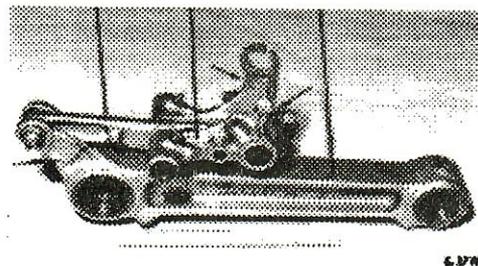
Bentuk Struktur Landing Gear

Upper Arm (A), Bell Crank (B) dan Link (C)

Gambar 1: Bentuk struktur landing gear yang menjadi bahan penelitian dan analisis, gambar kiri menunjukkan rangkaian lengkap, sedangkan gambar kanan menunjukkan komponen landing gear yang di analisis.
