PENERAPAN TEKNIK *FAULT TREE ANALYSIS* UNTUK MENGURANGI KECELAKAAN KERJA DI DEPARTEMEN REBUILD CENTER PT. X

IMPLEMENTATION OF FAULT TREE ANALYSIS TECHNIQUES TO REDUCE WORK ACCIDENTS IN THE DEPARTMENT OF REBUILD CENTER PT. X

Bayu Idiyanto¹, Awang Surya^{2*}

^{1,2*} Program Studi Teknik Mesin, Sekolah Tinggi Teknik Muhammadiyah Cileungsi

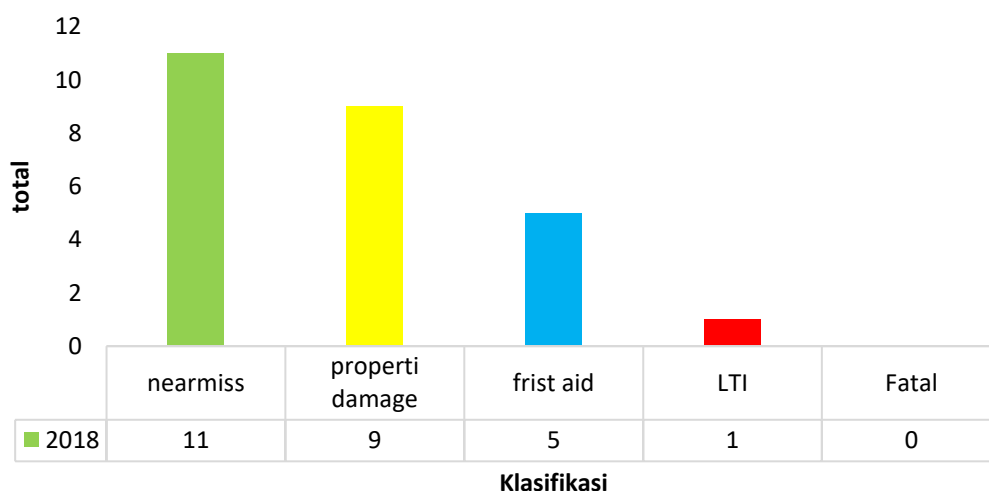
Gambar 1. Grafik total *accident year to date* 1 September Tahun 2018

Dari gambar 1 menunjukkan angka di bulan berjalan September 2018 terjadinya insiden sudah mencapai 26 kasus kecelakaan kerja, di antaranya 11 kasus *near miss*, 9 kasus *property damage*, 5 *first aid* dan 1 LTI (*Lost Time Injury*). Dari data tersebut harus dilakukan perbaikan dengan mengambil satu kejadian kecelakaan kerja agar bisa diidentifikasi akar penyebab meningkatnya angka kecelakaan kerja di PT X.

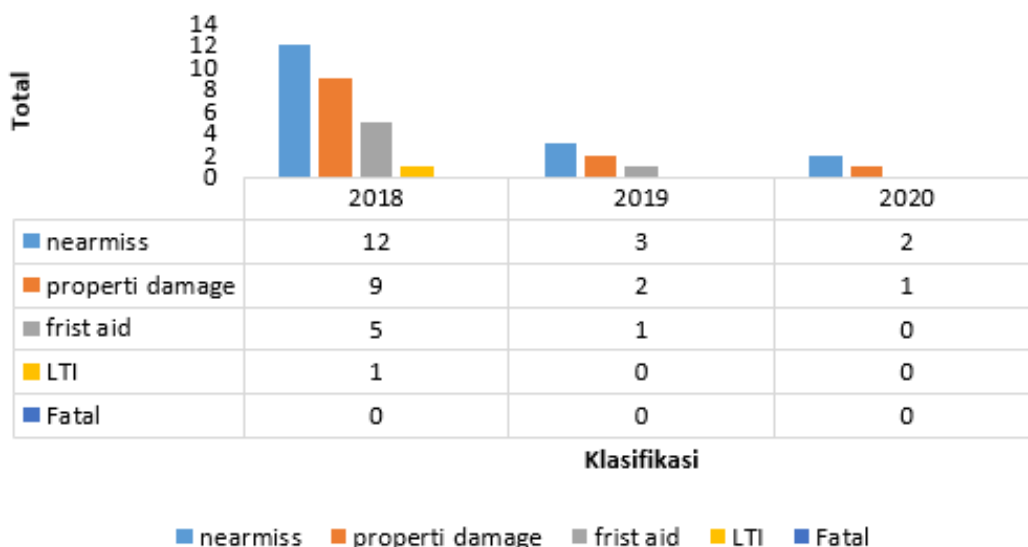
Gambar 6. Total insiden PT. X Tahun 2018-2020

Langkah-langkah yang telah dilakukan pada kasus kecelakaan yang menimpa teknisi tersebut untuk dilakukan identifikasi pada kasus kecelakaan yang lain. Ini dimaksudkan agar
