## KAJIAN KESELAMATAN PADA KECELAKAAN REAKTOR NRX CANADA DENGAN METODE PENDEKATAN HIRARKI PETER LEWYCYX

Nanang Triagung Edi Hermawan  
Institut Teknologi Bandung

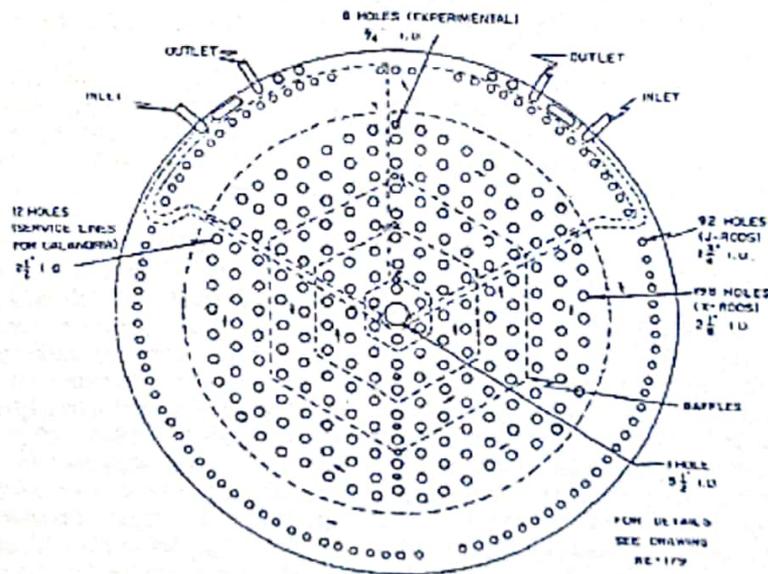
Gambar 2. Penampang teras reaktor NRX berbentuk heksagonal.

NRX tersusun atas silinder aluminium yang disebut sebagai kalandria, dengan diameter 8 m, tinggi kurang lebih 3 m dan sumbu silinder berorientasi vertikal. Kalandria tersebut diisi dengan 175 tabung kalandria yang tersusun secara heksagonal, dan diisi sampai dengan 14.000 liter air berat ( $D_2O$ ), gas helium dan lapisan pelindung (lihat Gambar 2).

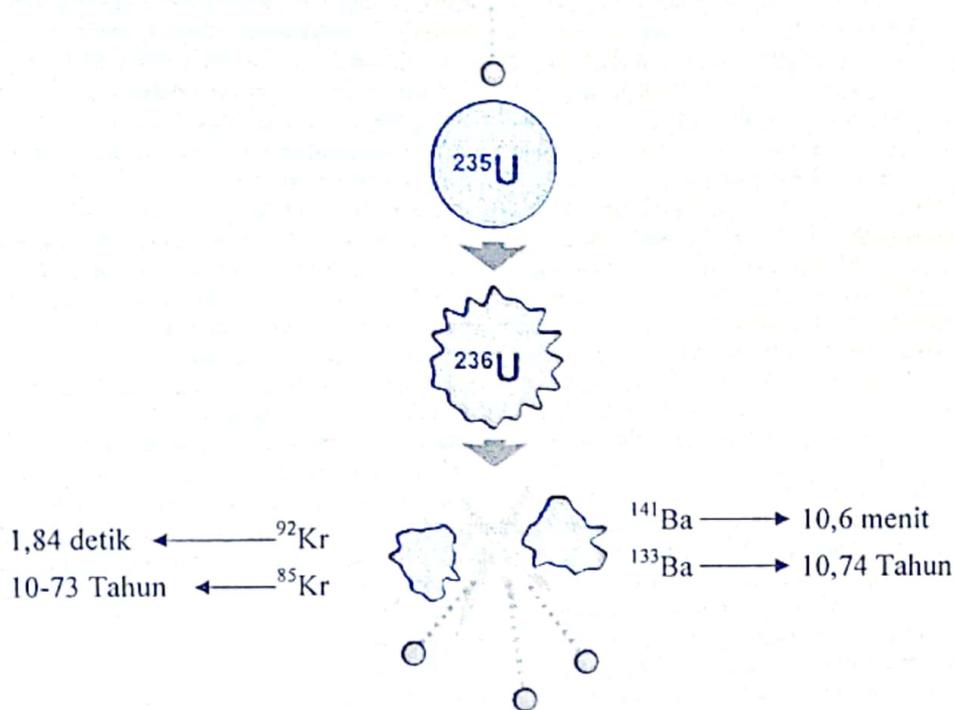
Gambar 3. Salah satu Proses Reaksi Pembelahan Inti  $^{235}\text{U}$  dalam Teras Reaktor.

- $^{235}\text{U}$  : Uranium diperkaya dalam bahan bakar nuklir
- $n^1$  : neutron termis(energi 0.025 eV)
- $\nu n^1$  : 2-3 neutron cepat(energi 2 MeV)
- $X_1 + X_2$  : produk fisi, antara lain Sr, Xe, I, dll.

hasilkan produk fisi yang radioaktif, neutron cepat dan sejumlah energi. Proses terjadinya reaksi pembelahan inti U-235 dapat dilihat pada Gambar 3, sedangkan proses reaksi fisi mengikuti persamaan reaksi (1).

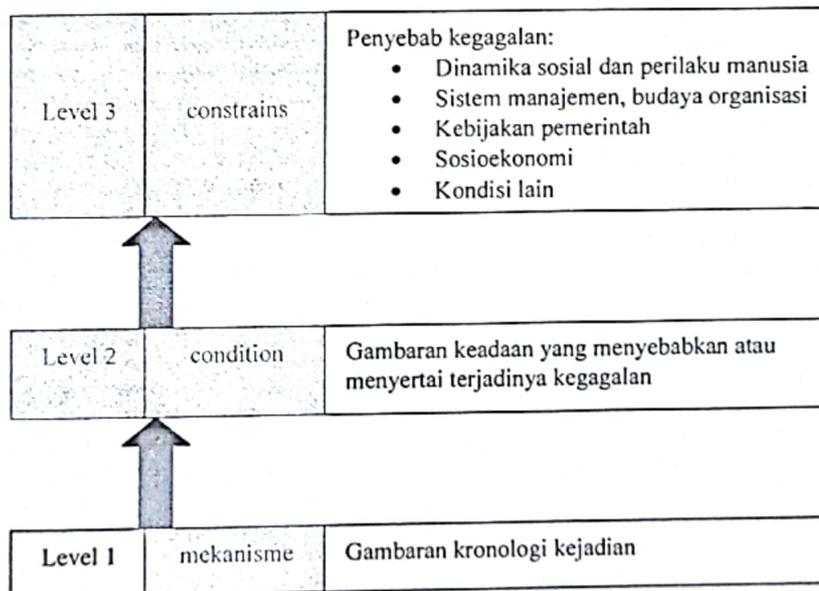
Gambar 1. Analisa Penyebab Kegagalan secara Bertingkat[4].

Kecelakaan reaktor NRX pada tanggal 12 Desember 1952 merupakan kecelakaan nuklir yang pertama kali terjadi dalam sejarah pengoperasian reaktor nuklir. Kecelakaan tersebut terjadi karena naiknya kritikalitas reaktor secara berlipat ganda dalam waktu yang sangat singkat. Dalam hal ini, kenaikan kritikalitas disebabkan oleh ketiadaan batang kendali yang mencukupi dalam kalandria sebagai efek kegagalan sistem penggerak pneumatik dan berlanjut dengan pengaruh *positive void coefficient*. Apabila kronologi kecelakaan reaktor NRX tersebut dianalisa menurut pendekatan teori hirarki Peter Luwycky, maka dapat dijelaskan dengan mengikuti tingkatan sebagaimana digambarkan secara skematis menurut Gambar 4.
