# DIAGNOSIS PENUAAN KOMPONEN PANEL CHILLER QKJ 10/20/30 SISTEM VENTILASI GEDUNG RSG-GAS MENGGUNAKAN INFRARED CAMERA

Teguh Sulistyo

DIAGNOSIS PENUAAN KOMPONEN PANEL CHILLER QKJ 10/20/30 SISTEM VENTILASI GEDUNG RSG-GAS MENGGUNAKAN INFRARED CAMERA. Panel chiller QKJ 10/20/30 merupakan peralatan elektrik yang digunakan untuk mengoperasikan sistem penyedia air dingin (chiller water system, CWU) pada sistem ventilasi gedung reaktor RSG-GAS yang terdiri atas terminal kabel, oil pressure control, fan temperature control, timer, BT2 thermostat, NH fuse 100 A, kabel, MCB motor fan dan pompa, serta main circuit breaker. Untuk menunjang keselamatan operasi reaktor RSG-GAS, telah dilakukan diagnosis penuaan terhadap komponen panel chiller QKJ 10/20/30 dengan menggunakan infrared camera type thermo tracer TH9100PM VI/PW VI. Hasil diagnosis menunjukkan bahwa temperatur pada bagian terminal kabel MCB QKJ 10 mengalami kenaikan yang berarti dan dapat menyebabkan overheating. Kenaikkan temperatur yang sangat berarti ini dikhawatirkan dapat menimbulkan dampak degradasi atau penurunan kemampuan fungsi hingga terjadi kegagalan sebagian atau seluruh sistem yang terkait sehingga perlu segera dilakukan t

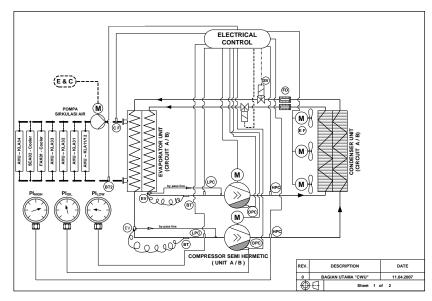
Gambar 1. Rangkaian sistem penyedia air dingin (chiller water system, CWU; QKJ10/20/30)<sup>[1]</sup>

Pada Gambar 1, beban pendingin dari *air handling unit* (AHU, KLA31/32/33/34) dan *cooler* (FAK01 & SCA02) ditransfer melalui air yang di sirkulasikan dari dan ke CWU menggunakan pompa sirkulasi air dingin dan diukur oleh sensor suhu kapasitas beban pendingin (BT 2). Jika suhu air lebih besar dari 12 °C (t >12 °C) maka CWU akan beroperasi dan apabila suhu air lebih kecil atau sama dengan 6 °C (t < 6°C) maka CWU akan berhenti beroperasi, tetapi pompa sirkulasi masih tetap beroperasi.

Dalam kondisi CWU beroperasi maka seluruh parameter harus terkendali sampai batas aman operasi. Lingkup pengendalian meliputi pertama pengendalian tekanan isap (low pressure control, LPC ) mesin refrijerasi yang harganya harus berada pada rentang 3,5- 4,5 bar (kgf/cm²). Jika tekanan isap lebih kecil dari 3,5 bar maka kemampuan pendingin berkurang akibatnya terjadi bunga es di sekitar sisi isap kompresor semi hermetik. Jika tekanan isap melebihi 4,5 bar maka kemampuan pendingin akan berkurang, dimana air membutuhkan waktu yang lama untuk menurunkan suhu air hingga batas yang telah di-setting oleh BT 2. Pengendalian tekanan keluaran (high pressure control, HPC) mesin refrijerasi harus berada diantara 12-25 bar (kgf/cm<sup>2</sup>). Jika tekanan keluaran lebih kecil dari 12 bar (PI<sub>HIGH</sub><12bar) maka kemampuan pendingin berkurang, karena kompresi yang dihasilkan tidak memadai sehingga freon akan mengembun sebagian sebelum memasuki unit evaporator, dan jika keluaran melebihi 25 bar (PIHIGH>25bar) maka kemampuan pendingin akan berkurang karena freon tidak mengembun sempurna di unit evaporator sehingga memungkinkan kompresor berhenti beroperasi untuk mencegah terjadinya panas berlebih di unit kondensor tersebut. Kedua pengendalian tekanan minyak pelumas (oil pressure control, OPC) mesin refrijerasi harus berada diantara 1,5-5 bar (kgf/cm<sup>2</sup>) diatas tekanan isap. Jika tekanan minyak pelumas lebih kecil dari 1,5 bar maka pendinginan kompresor akan berkurang yang disebabkan oleh distribusi minyak pelumas tidak merata, saringan minyak pelumas kotor, pompa minyak pelumas rusak dan tekanan minyak pelumas. Jika tekanan minyak pelumas lebih besar dari 5 bar kemungkinan saringan minyak pelumas akan rusak. Ketiga pengendalian suhu pembekuan (freeze protection thermostat, BT1) berfungsi untuk mencegah air tidak beku. Alat pengendalian suhu pembekuan ini di-setting berada diantara 4-5°C. Keempat pengendalian laju alir air (dry running protection, CF) berfungsi untuk mencegah pompa sirkulasi beroperasi tanpa ada aliran air yang minimum atau lebih kecil dari 40 % dari penampang pipa normal dan kelima pengendalian rangkaian pengaman kompresor (safety circuit) berfungsi mengamankan dan mengendalikan agar kompresor dapat beroperasi secara normal.
