# Anomali pada Satelit LAPAN-TUBSAT

Oleh : **Nayla Najati**  
Bidang Teknologi Ruas Bumi  
Pusat Teknologi Satelit LAPAN

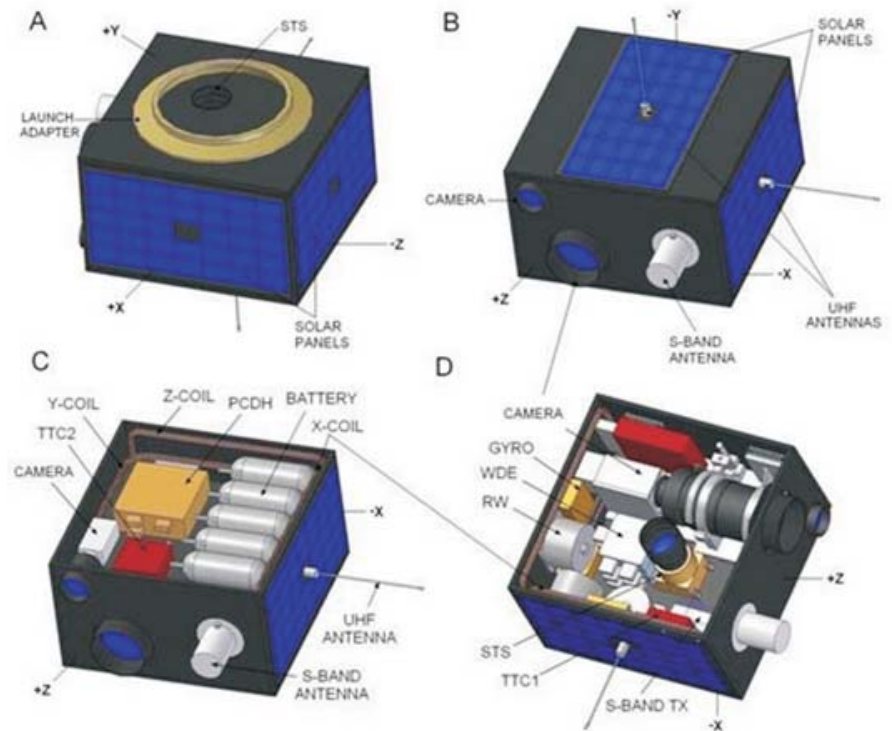
Gambar 1. Satelit LAPAN-TUBSAT (sumber : [www.lapanrb.org](http://www.lapanrb.org))
