ANALISIS KESELAMATAN RADIASI GEDUNG LABORATORIUM RADIOGRAFI PUSTEKROKET LAPAN SECARA TEKNIS DAN LEGAL (RADIATION SAFETY ANALYSIS, TEHNICALLY AND LEGALLY, OF RADIOGRAPHIC BUILDING LABORATORY IN PUSTEKROKET LAPAN)

Rika Suwana Budi¹, Rofiq Syaifudin²

¹Pusat Teknologi Roket LAPAN

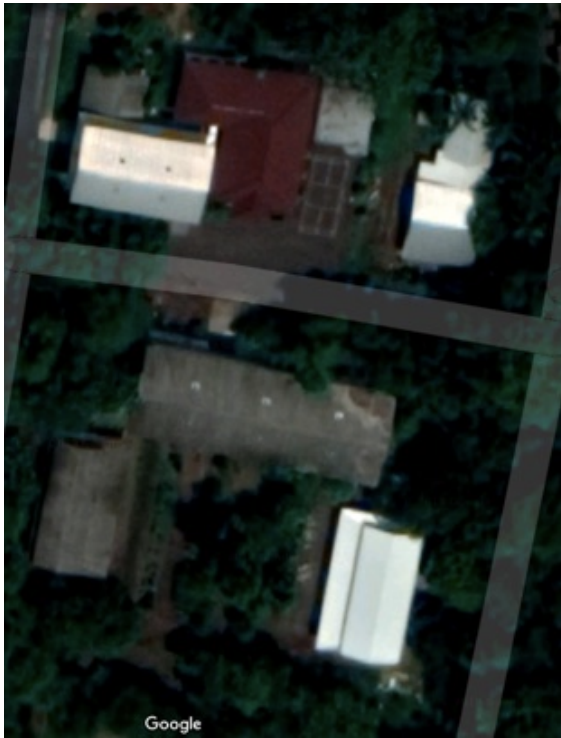
Gambar 3-1: Denah Lokasi Gedung Radiografi

Lokasi fisik gedung radiografi dapat dilihat dalam gambar 3-1, gedung memanjang dengan atap asbes merupakan gedung uji radiografi, lokasi gedung ini dikelilingi oleh jalan umum di kedua samping dan depan gedung, juga dikelilingi gedung lain yang berpenghuni/ada aktifitas, serta sarana

olah raga bulu tangkis tampak berada di depan gedung
