POTENSI LONGSOR DAERAH MANINJAU BERDASARKAN PENGINDERAAN JAUH

M. Natsir
Peneliti PUSTEKDATA, LAPAN
e-mail: mohnatsir@yahoo.com

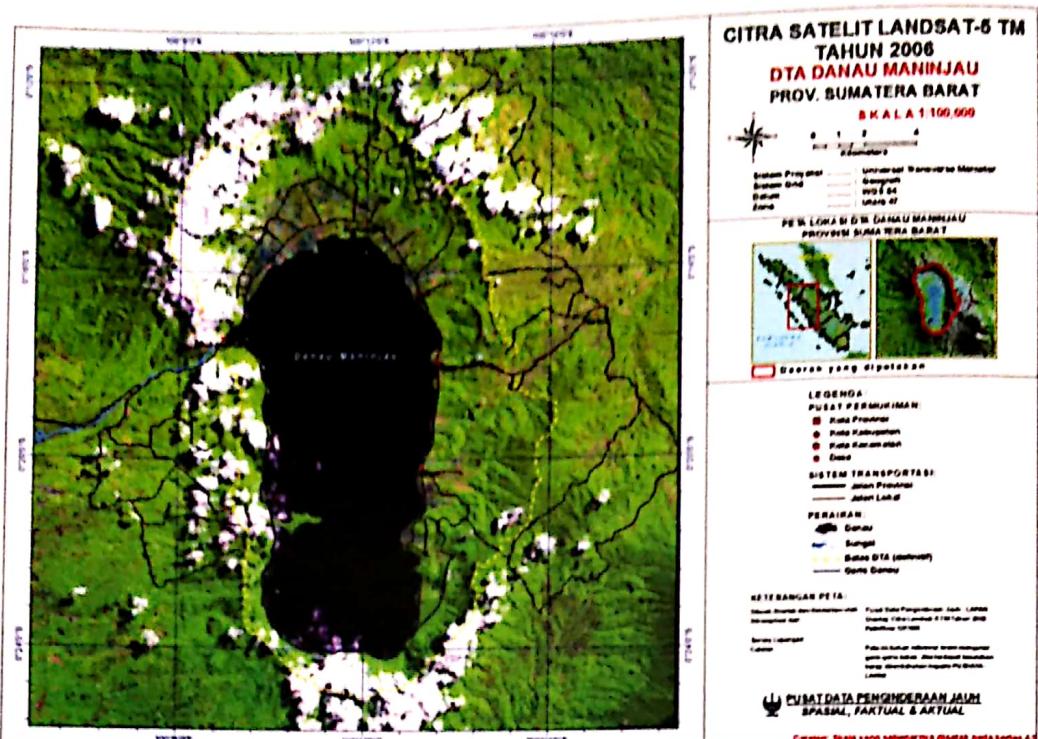
Gambar 1-1: Danau Maninjau dan daerah tangkapan airnya (Citra Satelit Landsat 5 TM)

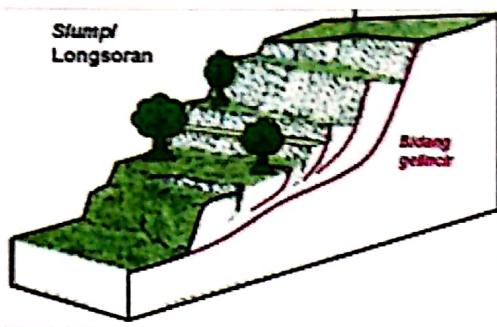
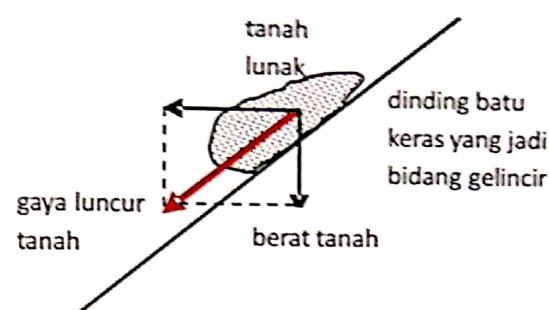
(a) longsoran (harirustianto.blogspot.com)
(dari berbagai sumber)

(b) gaya luncur tanah

Gambar 2-1:Mekanisme tanah longsor

sama lain melemah (Gambar 2-2), bahkan menjadi lumpur seperti adonan kue. Tanah bersatu dengan air menjadi lunak dan semakin berat. Batuan keras yang tidak terikat lagi dengan tanah menjadi bidang luncurnya, terjadilah longsor. Semakin miring bidang gelincirnya, semakin besar gaya luncur tanahnya (Gambar 2-1).

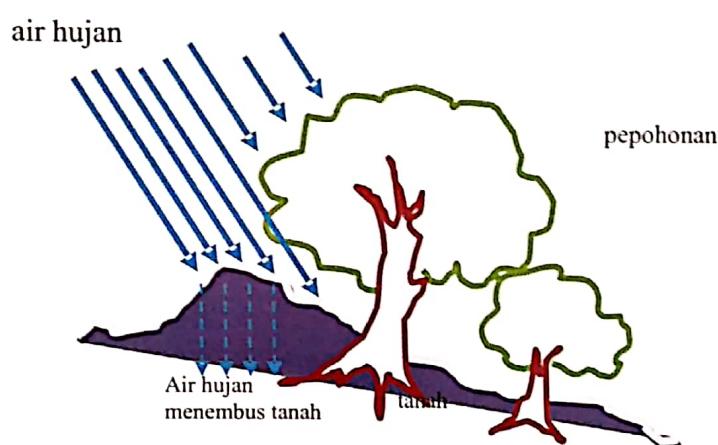
Gambar 2-2:Mekanisme Proses Longsor: Air Hujan Menembus dan Melunakkan Tanah serta Pohon yang Menahan Terjadinya Longsor

Dapat dipertegas bahwa penyebab tanah longsor adalah adanya dinding curam, batuan lunak terbuka, proses patahan dan penggerowongan. Sedang pemicu terjadinya longsor adalah hujan lebat dan dapat juga oleh gempa. Berdasarkan beberapa penyebab itu pencegahan dapat dilakukan dengan menjaga kelestarian hutan atau dengan tidak merusak hutan, dengan melakukan penanaman pada daerah-daerah yang gundul (reboisasi), membuat saluran air hujan dan terasiring dengan benar, serta membuat tanggul atau dinding penahan. (http://www.idepfoundation.org/crisis_response/landslides.html). Ilustrasi pohon sebagai penahan terjadinya tanah longsor dapat dilihat pada Gambar 2-2.

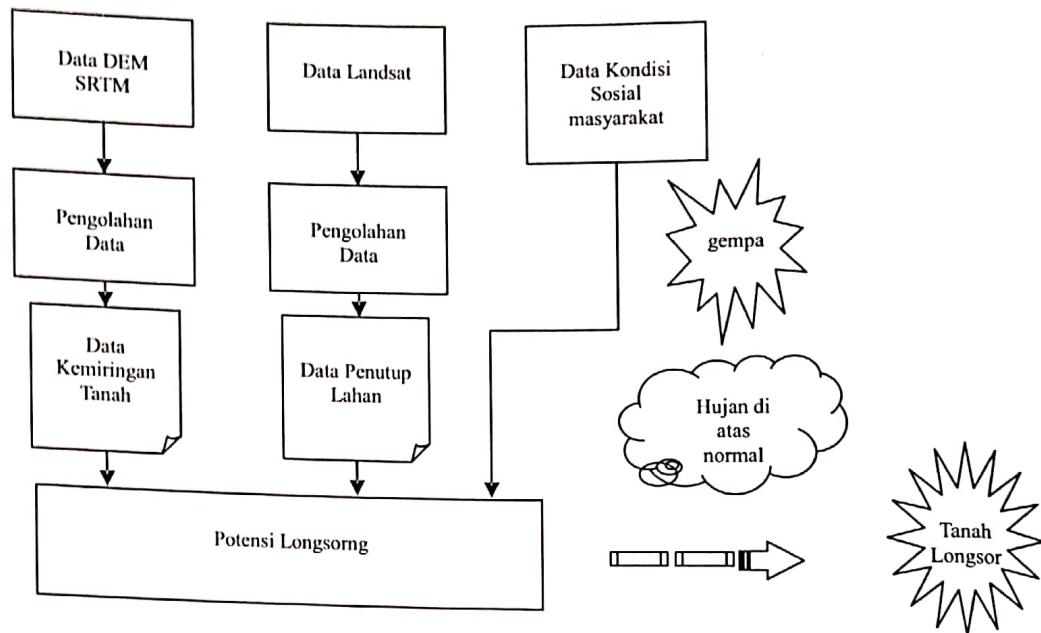
Gambar 3-1:Diagram alir pengolahan data terkait dengan tanah longsor

sensor yang dipasang di pesawat ulang-alik. Citra ET Landsat 5 (akuisisi tahun 1994) dan ETM+ Landsat 7 rekaman tahun 2000 dan 2006, digunakan untuk melihat keberadaan vegetasi yang direpresentasikan dalam informasi tutupan lahan. Sedangkan pemicu longsor berupa hujan lebat (di atas normal) diperoleh dari data curah hujan harian satelit Tropical Rainfall Measuring Mission (TRMM) sebuah satelit hasil kerjasama the National Aeronautics and Space Administration (NASA) dan Japan Aerospace Exploration Agency (JAXA) untuk memonitor dan mempelajari hujan di daerah tropis. Dengan sensor TRMM Microwave Imager (TMI) yang mengakuisisi data setiap 3 jam. (<http://agdisc.gsfc.nasa.gov/Giovanni/aoavas>). Alur fikir memperoleh potensi longsor disajikan dalam Gambar 3-1.

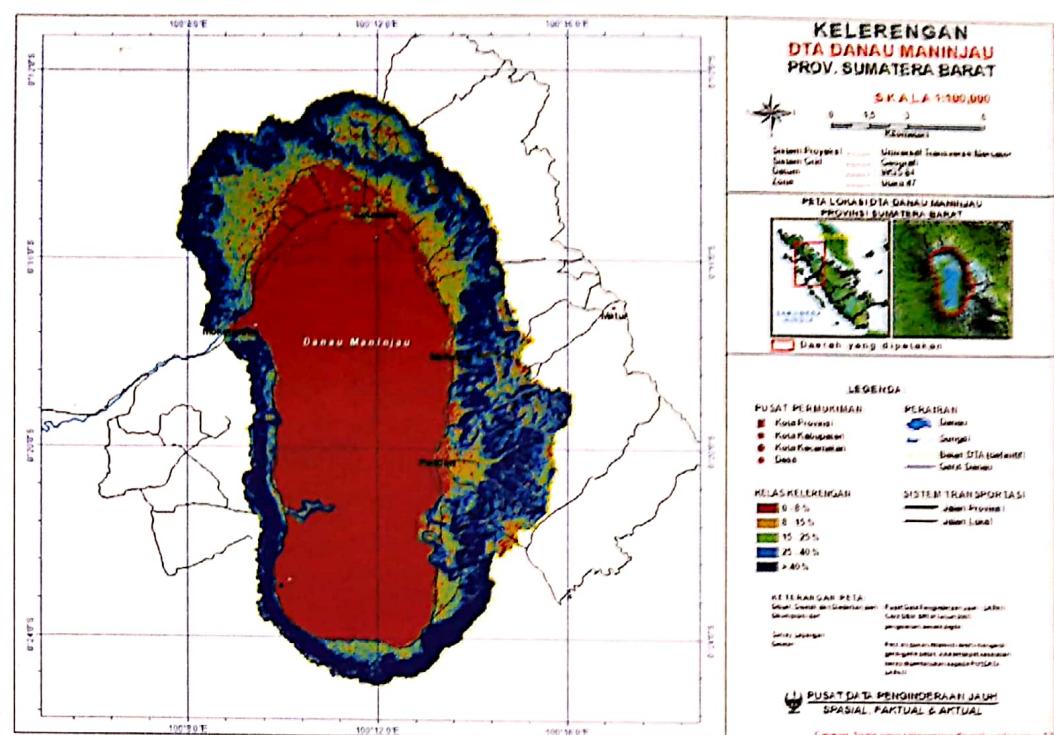
Gambar 4-1: Kemiringan tebing keliling Danau Maninjau dari citra SRTM

Dari citra kelerengan yang diekstrak dari data DEM SRTM tersebut terlihat bahwa lebih dari 50% lereng sekitar Danau Maninjau sangat curam dengan kemiringan lebih dari 40% atau 36° bahkan mendekati 90° (Gambar 4-1), sehingga potensi longsornya sangat tinggi. Oleh karena itu penduduk yang tinggal di sekitar Danau Maninjau dekat tebing yang curam terancam longsoran tanah dari atas bukit yang mengitari danau. Namun dengan menanam dan memelihara pepohonan, perkebunan dan hutan asli yang tumbuh di sekitar danau, keselamatan penduduk yang tinggal di sekitar hutan akan lebih terjamin.

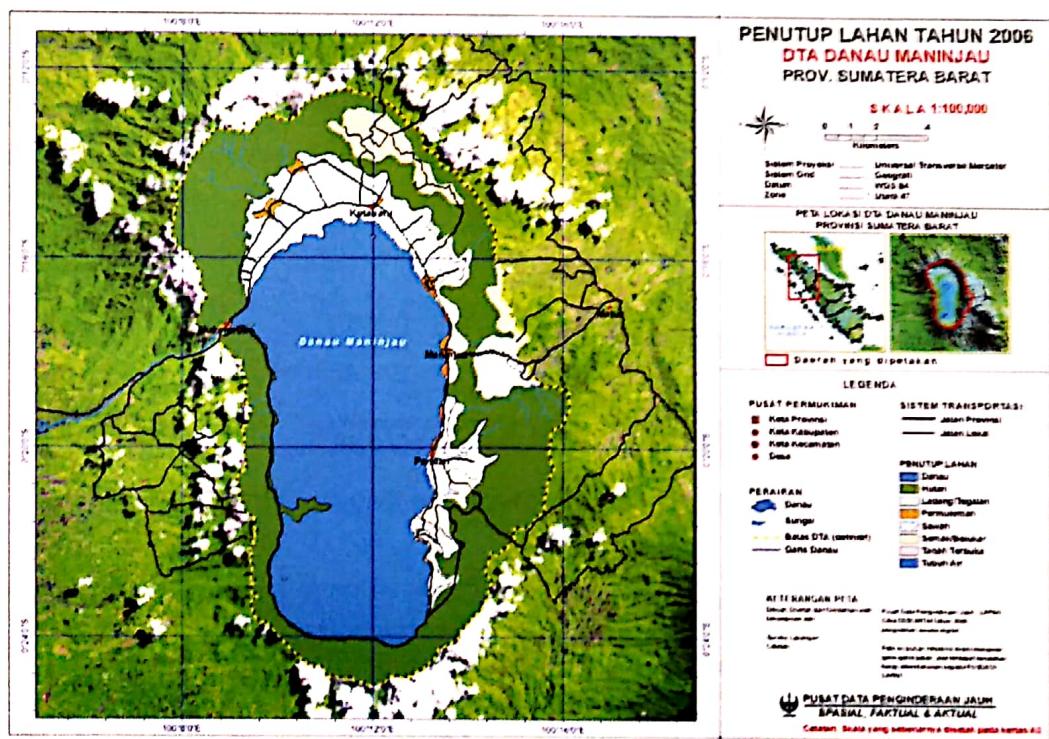
Gambar 4-2: Jenis penutup lahan DTA Danau Maninjau

Jenis penutup lahan dari daerah tangkapan air dapat diturunkan dari citra satelit Landsat. Daerah tangkapan air Danau Maninjau tertutup oleh 6 jenis (kelas) tutupan lahan, yang diperlihatkan pada Gambar 4-2. Informasi perubahan luas tutupan lahan daerah itu dapat dilihat pada citra yang diambil pada tahun 1994, 2000 dan 2006 (Gambar 4-3).

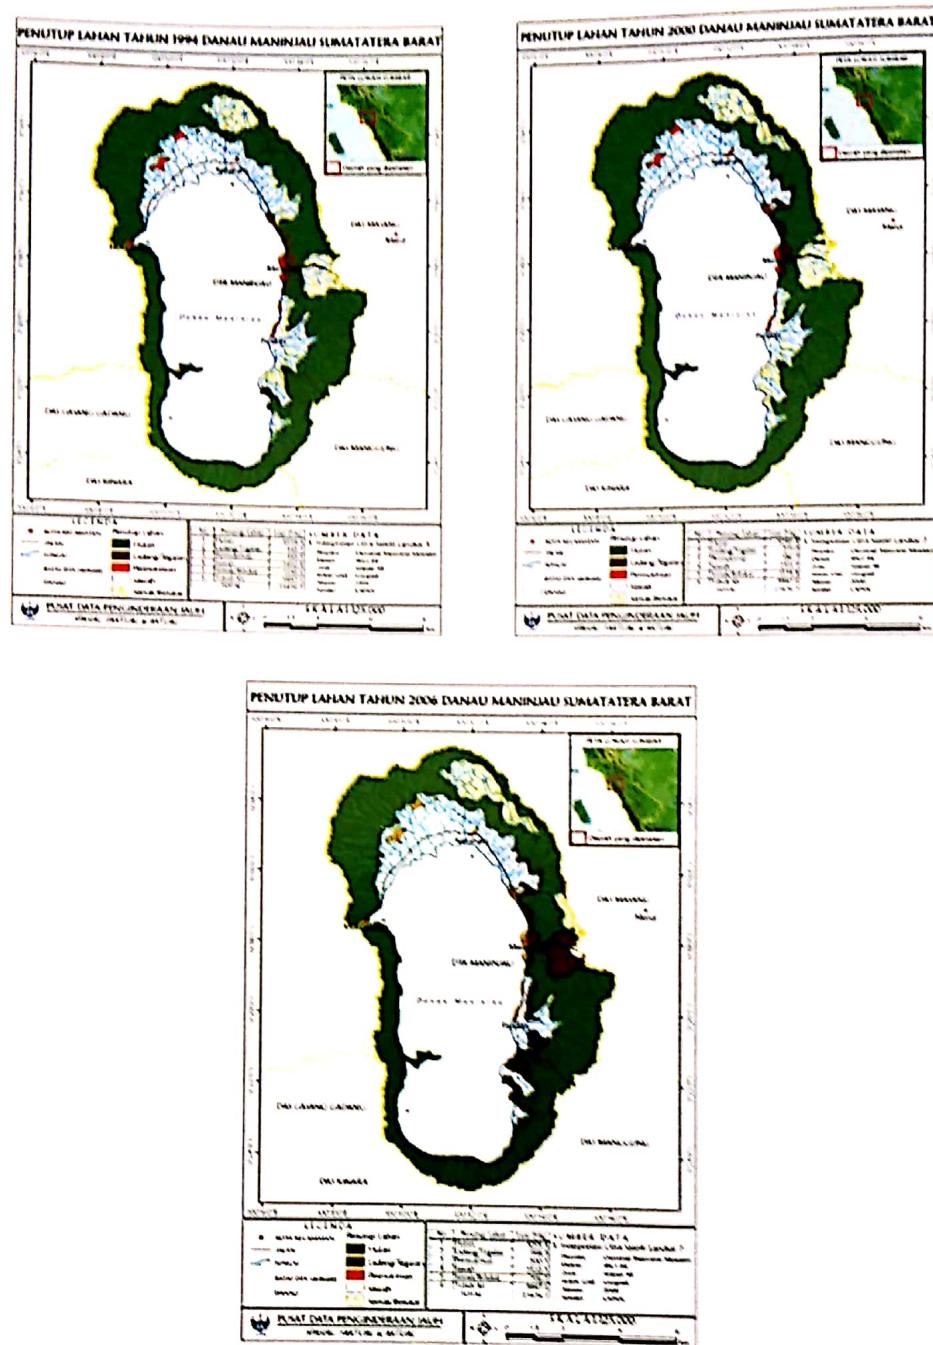
Gambar 4-3:Peta penutup lahan DTA danau Maninjau Tahun 1994, 2000 dan 2006

Perubahan penutup lahan daerah tangkapan air Danau Maninjau menunjukkan bahwa terjadi penurunan luas areal hutan (warna hijau). Perubahan luas hutan dapat dilihat pada daftar yang ada pada Tabel 4-1.

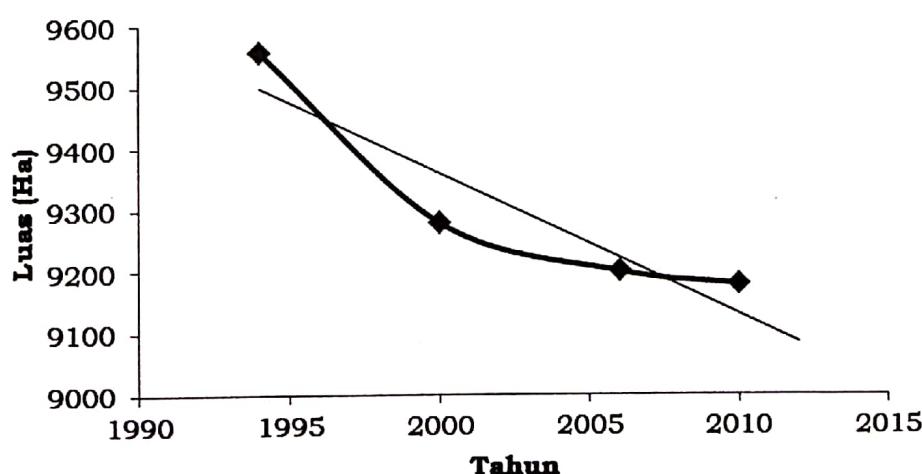
Gambar 4-4: Pengurangan Luas Hutan DTA Danau Maninjau

pekarangan 977 Ha, sawah irrigasi 2.510 Ha, tanah belum diusahakan 936 Ha dan lain-lain 96 Ha. Gambar 4-4 memperlihatkan penurunan luas hutan daerah sekitar Danau Maninjau.

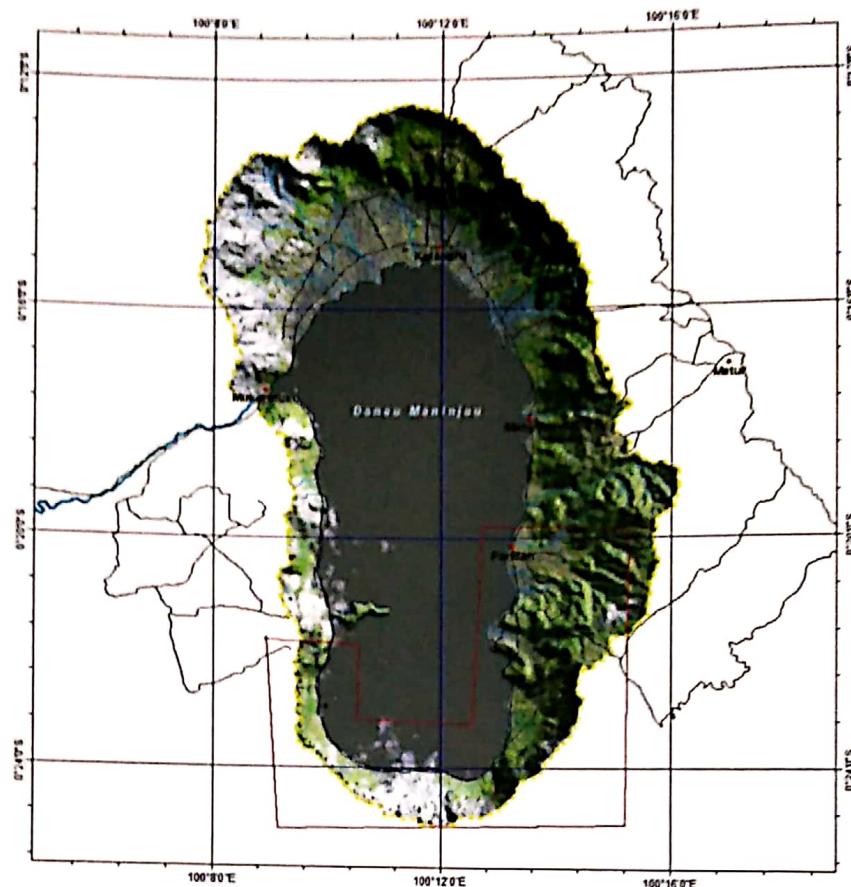
Gambar 4-5: Hasil Penggabungan citra Landsat dan SRTM. Kotak Merah: Daerah Jorong Tanjung Sani

Untuk mengetahui keadaan vegetasi daerah yang lebih kecil (detail) dapat dilihat melalui citra asli, yang memperlihatkan gradasi kenampakan antara hutan rapat dan tidak rapat berdasarkan kehijauannya. Gabungan antara citra Landsat dan SRTM disajikan pada Gambar 4-5 yang memperlihatkan kemiringan dan kerapatan vegetasi. Kenampakan yang agak gelap (ada bayangan) pada Gambar 4-5 menunjukkan daerah yang sangat terjal, sedangkan yang cerah daerah yang relatif datar. Pembukaan hutan dan pengalihan fungsi tanah banyak terjadi di Jorong Pandan dan sepanjang keliling danau selatan Jorong Pandan sampai di daerah yang sangat curam dan bervegetasi kurang rapat ada di bagian selatan Danau Maninjau sekitar Jorong Tanjung Sani (dalam kotak merah).

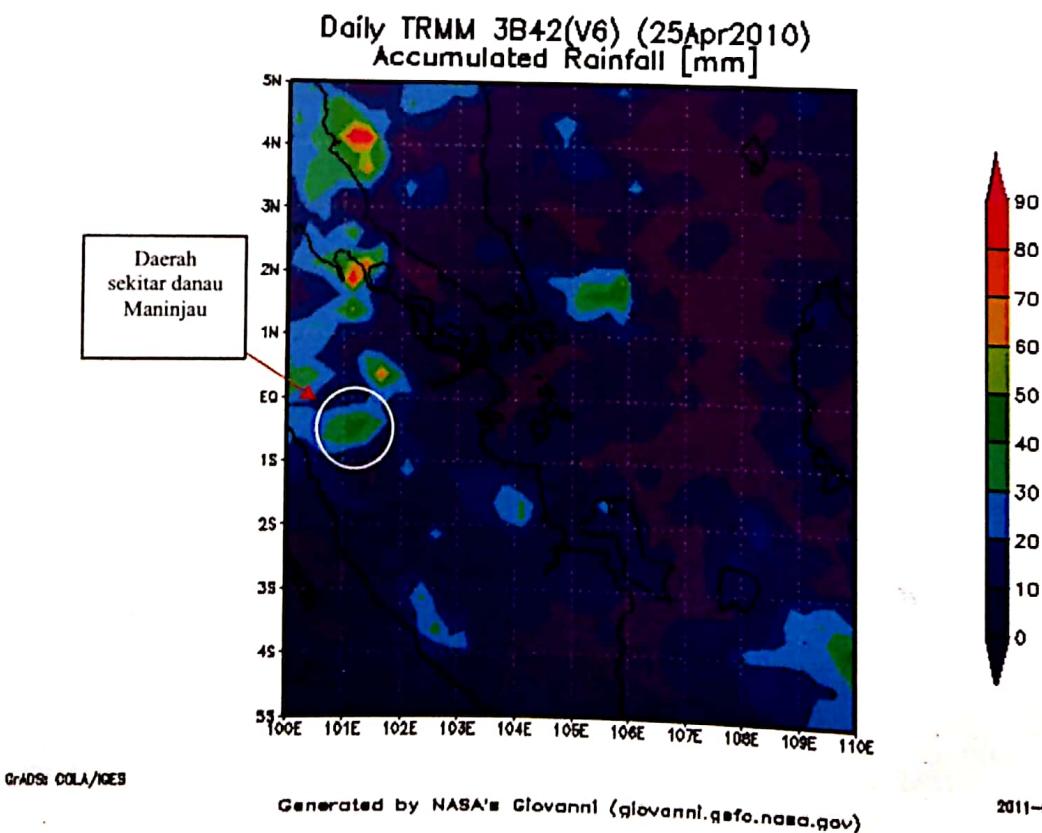
Gambar 4-6: Data Curah Hujan Harian dari Satelit TRMM

Pemicu curah hujan yang tinggi sangat berpengaruh, sebagai contoh seperti yang terjadi pada tanggal 25 April 2010, sekitar Danau Maninjau terjadi hujan dengan curah cukup tinggi (50-60 mm/jam). Diperlihatkan oleh Gambar 4-6 mengenai kejadian curah hujan harian yang diambil dari satelit TRMM.

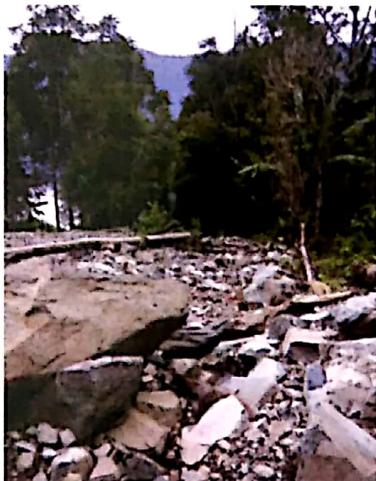
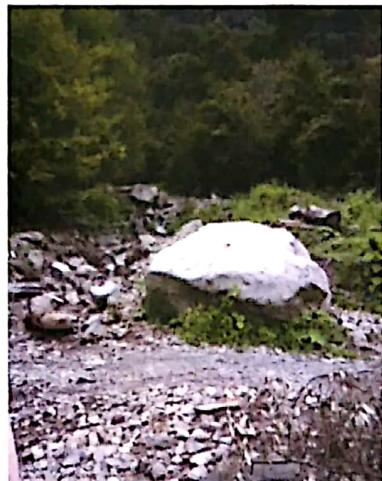
Gambar 4-7: Tanah Longsor di sekitar Danau Maninjau sebelum 2007

Beberapa kejadian tanah longsor terjadi di sekitar Danau Maninjau misalnya sebelum tahun 2007, beberapa longsor yang terjadi di luar daerah pemukiman (Gambar 4-7). Menurut penduduk disebabkan oleh hujan yang sangat lebat.

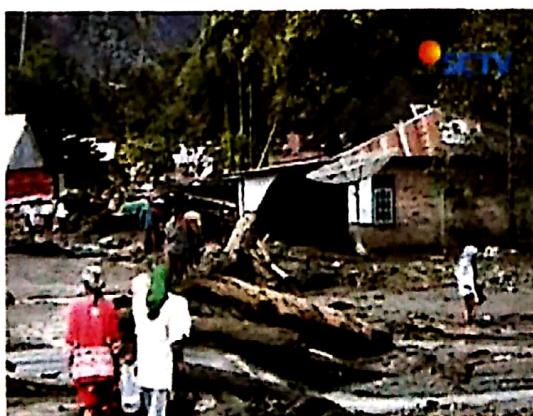
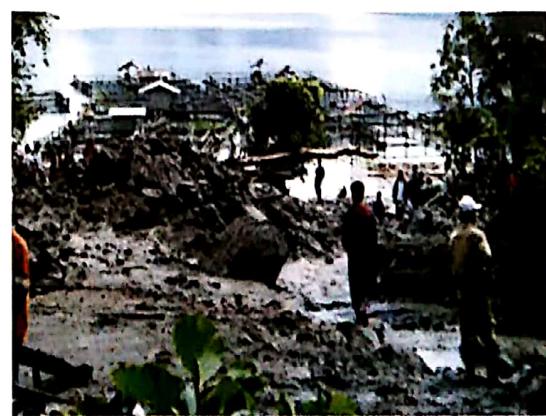
Gambar 4-8:Tanah Longsor di Nagari Tanjungsani pada tanggal 26 April 2010

yang mengelilingi Danau Maninjau, terjadi tanah longsor hebat di Maninjau. Menurut Dinas Lingkungan Kabupaten Agam retakan-retakan yang terjadi saat itu telah memperburuk keadaan, membuat tanah longsor menjadi sering terjadi dan semakin besar. Hujan yang terus-menerus terjadi dari bulan Januari sampai April 2010 juga menjadi pemicu terjadinya tanah longsor di Jorong Pandan, Batu Naggai, Galapuang and Ujung Jalan Nagari Tanjung Sani pada tanggal 26 April 2010, ditunjukkan pada Gambar 4-8 (Lintas 6 - SCTV, KOMPAS online, April 2010).
