REVITALISASI PERALATAN UJI TAK MERUSAK BAHAN BAKAR NUKLIR DAN MANIPULATOR *HOTCELL* INSTALASI RADIOMETALURGI

Pusat Teknologi Bahan Bakar Nuklir

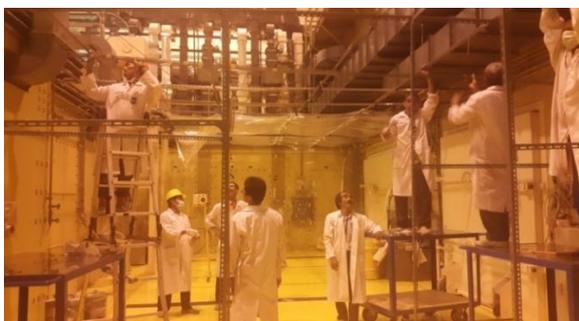
Pembuatan *green house* di *Service Area*
(belakang HC 102 dan 103)

Pada Triwulan I tahun 2016 dilakukan pemindahan drum dan *can* yang berisi LiRaRT hasil dekontaminasi ruangan HC 103 dari *service area* ke gudang penyimpanan sementara limbah. Selain itu, juga dilakukan pembuatan *green house* di belakang *wall plug* HC 103 dan HC 102 untuk lokasi pengelolaan LiRaRT dan limbah peralatan yang rusak permanen dari HC 102. Pada Triwulan II tahun 2016 dilakukan redekontaminasi lantai ruangan HC 102 dan pelepasan komponen-komponen dari mesin *dismantling* yang rusak permanen menggunakan manipulator. Selanjutnya, pengeluaran motor dari mesin *dismantling* melalui *manhole* HC 102. Pada Triwulan III tahun 2016 dilakukan kegiatan redekontaminasi lantai ruangan HC 102 dan pelepasan komponen-komponen lain dari mesin *dismantling* yang rusak permanen menggunakan manipulator serta pengeluaran LiRaRT melalui *manhole* HC 102. Sementara itu, kegiatan pada Triwulan IV tahun 2016 adalah (1) redekontaminasi lantai ruangan HC 102, (2) pelepasan komponen-komponen dari mesin *dismantling* menggunakan manipulator serta pengeluaran mesin *dismantling* yang rusak permanen melalui *manhole* HC 102; (3) pelepasan dan penggantian 4 HEPA filter di HC 102. HEPA *filter* lama dibungkus plastik limbah, dikeluarkan melalui *manhole* HC 102, dimasukkan drum limbah dan selanjutnya disimpan di gudang limbah sementara IRM; dan (4) pengeluaran LiRaRT melalui *manhole* HC 102. Kegiatan dekontaminasi dan pengelolaan limbah radiasi tinggi HC 102 dan HC 103 diperlihatkan dalam Gambar 1.

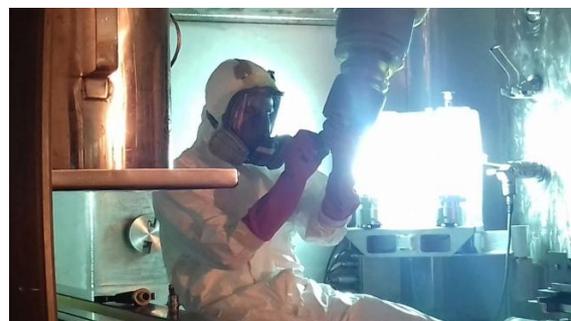
Penggantian konektor telapak tangan
manipulator di HC 103

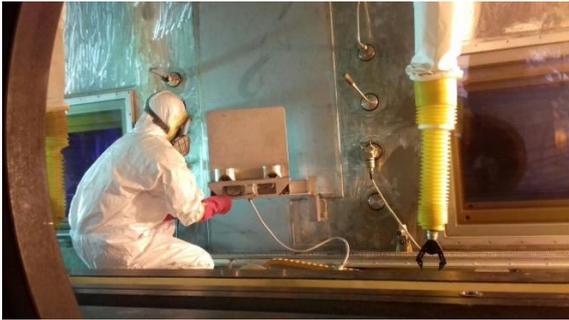
Perbaikan stop kontak lampu HC103

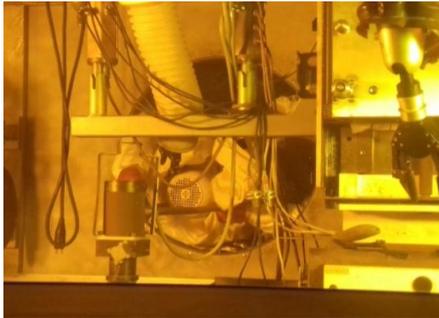
Proses pengeluaran motor *dismantling machine* dari HC 102

Pelepasan komponen peralatan *dismantling machine* yang rusak permanen dari HC 102 dilakukan secara bertahap, yaitu pelepasan komponen utamanya seperti motor menggunakan manipulator, selanjutnya komponen struktur mesin dilepas oleh pekerja radiasi di dalam HC 102. Komponen-komponen peralatan tersebut dibungkus plastik limbah, dikeluarkan melalui manhole HC 102 dengan bantuan meja *trolley*, dimasukkan ke dalam wadah limbah dan selanjutnya disimpan di gudang limbah sementara IRM.

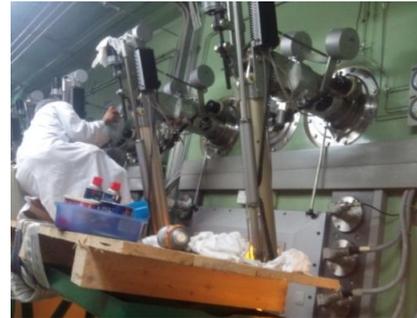
Perawatan manipulator HC

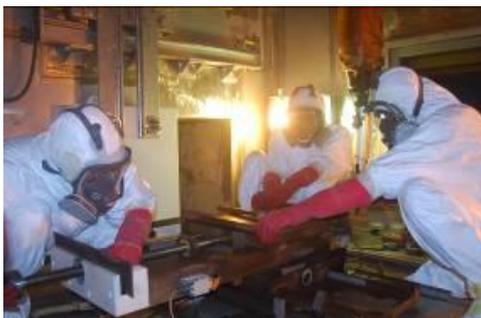
Pelepasan *dismantling machine* di HC 102

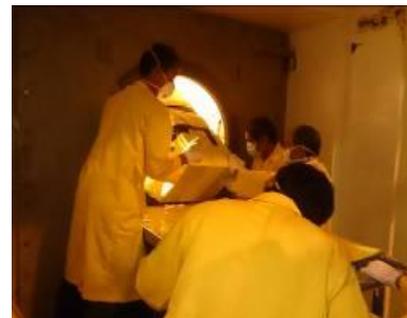
Pengeluaran komponen mesin *dismantling* di HC 102

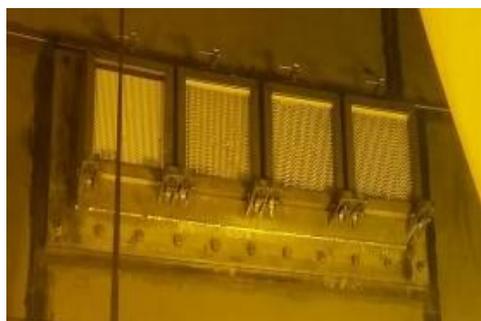
Penggantian 4 HEPA filter di HC 102

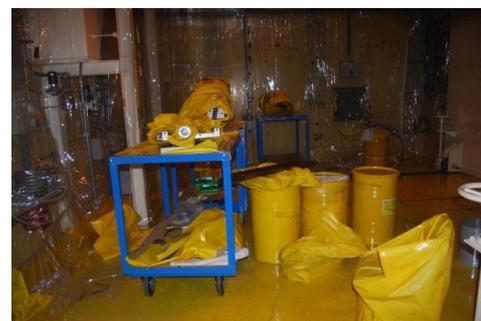
LiRaRT dari HC 102 di *green house service area*

slang plastik dari *barrel lifting device*) pasca remote dekontaminasi HC 102, pemasukan limbah radioaktif radiasi tinggi ke dalam wadah berlapis Pb, pemindahan drum LiRaRT ke gudang limbah sementara IRM.

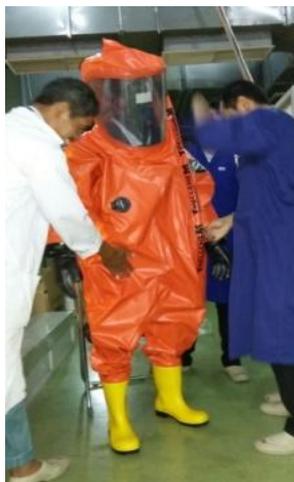
Gambar 2. Uji fungsi *Air-line suite*

Air-line suite digunakan sebagai alat pelindung diri pekerja radiasi selama bekerja di ruangan *hotcell* yang mempunyai kontaminan radioaktif sangat tinggi^[4]. Pengadaan *air – line suite* (Gambar 2) sebanyak 4 buah telah terealisasi pada bulan Juni 2016, selanjutnya diuji fungsi dan hasilnya berfungsi dengan baik.

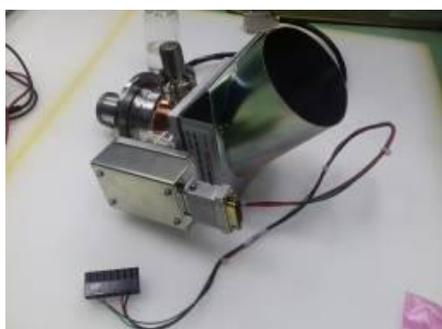
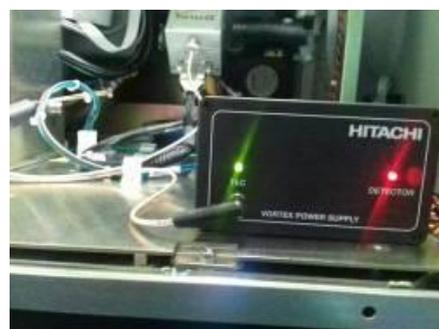
Gambar 4. Uji fungsi detektor XRF

Detektor XRF

Uji fungsi detektor XRF

Detektor merupakan komponen utama dari peralatan *X-Ray Fluorescence* (XRF). Tanpa detektor, XRF tidak dapat dioperasikan sehingga tidak berfungsi. Sehubungan hal tersebut, maka pengadaan detektor dibutuhkan untuk memfungsikan kembali XRF sehingga XRF dapat digunakan untuk menentukan komposisi kimia unsur-unsur penyusun bahan bakar nuklir dan bahan nuklir^[6]. Detektor XRF telah dipasang di XRF pada bulan Desember 2016. Hasil uji fungsi XRF memenuhi syarat sesuai spesifikasi untuk paduan zirkonium dan baja tahan karat (Gambar 4).

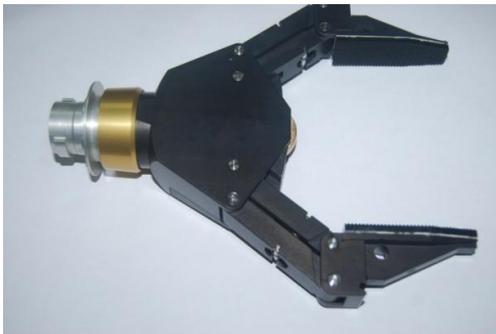
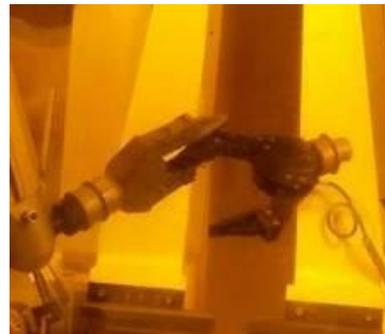
Gambar 5. Uji fungsi telapak tangan manipulator di HC 111.

Telapak tangan produk lokal
(PT. YPTI Yogyakarta)

Uji fungsi telapak tangan produk lokal di
HC 111

Dalam rangka domestifikasi komponen-komponen pendukung operasional *hotcell* IRM, PTBBN lebih mengutamakan produk dalam negeri selain menghemat biaya juga mendukung program nasional untuk memperkuat industri dalam negeri. Langkah awal, PTBBN memesan 8 buah telapak tangan manipulator dari fabrikasi dalam negeri yaitu PT. Yogya Presisi Teknikatama Indonesia yang berlokasi di Yogyakarta. Pengujian fungsi contoh telapak tangan manipulator dari fabrikasi dalam negeri telah dilakukan di HC 111 dan hasilnya berfungsi dengan baik seperti gerakan buka, tutup dan memutar (Gambar 5)^[6].

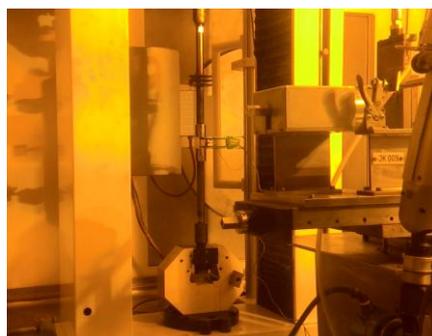
Gambar 6. Uji fungsi ekstensometer yang diinstall pada mesin uji tarik HC 111.

Ekstensometer merupakan komponen utama dari mesin uji tarik. Mesin uji tarik di HC 111 sebelumnya tidak mempunyai ekstensometer sehingga tidak mampu digunakan untuk menentukan sifat tarik bahan struktur seperti regangan dan modulus elastisitasnya^[6]. Pada bulan September 2016, ekstensometer telah dipasang pada mesin uji tarik di HC 111 serta telah diuji fungsi dan hasilnya berfungsi dengan baik (Gambar 6).

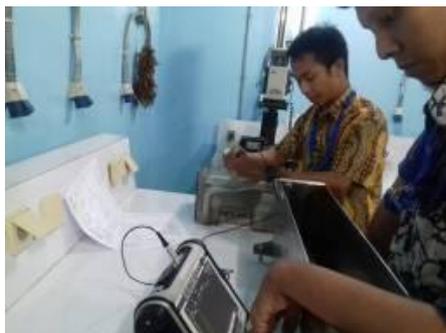
Gambar 7. Uji fungsi *probe TR* untuk UT di HC 103.

Pengadaan 2 buah *probe TR* yang mempunyai ketahanan radiasi tinggi untuk UT dimaksudkan untuk meningkatkan kinerja UT karena *probe-probe* sebelumnya tidak mampu menganalisis pelat elemen bakar yang tipis^[6]. Pada tanggal 15 Desember 2016, *probe TR* untuk UT (Gambar 7) telah diuji fungsi untuk menganalisis pelat elemen bakar U_3Si_2/Al pra iradiasi dengan ketebalan 1,34 mm dan hasil uji fungsi telah memenuhi spesifikasi yang dipersyaratkan.
